点検箇所一覧表

当麻小学校通学路点検箇所①

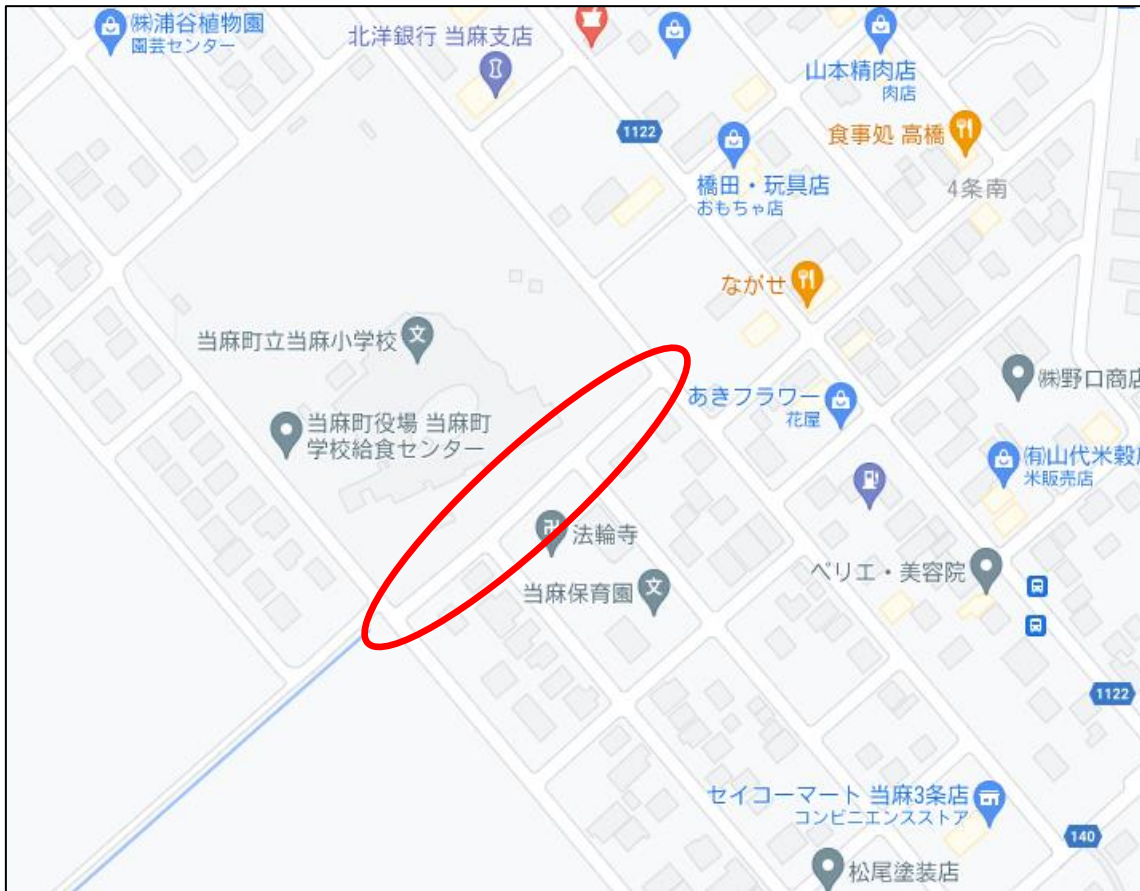
○学校や保育園への送迎者が多いが歩道が狭い

歩道は昔の1.5m幅となっている。歩道を広げられれば良いが、用地等の問題があり早期の対応は難しい。よって現状ではスピードダウン等、注意喚起のため看板等を設置し当面の間対策を行う。

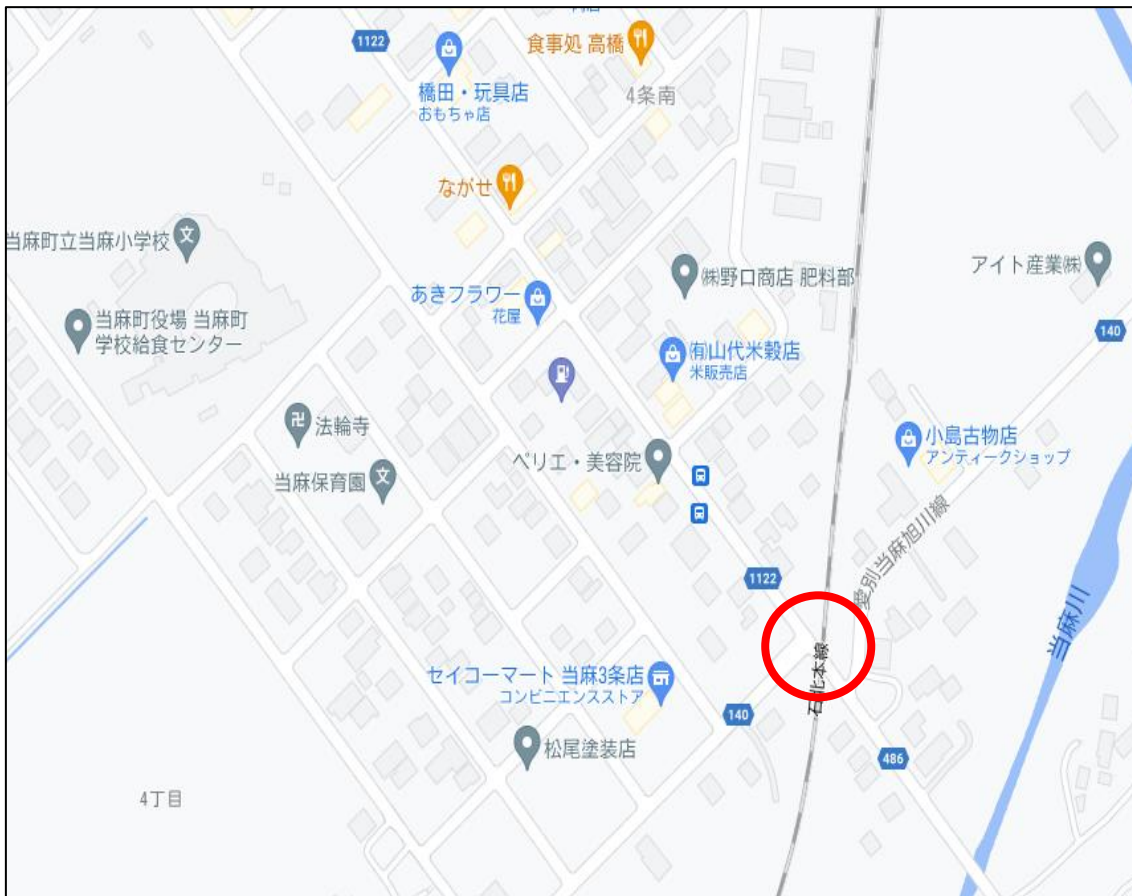
当麻小学校通学路点検箇所図②

○一時停止をしない車が多く、歩行者には危険

道路の形状を変えるのは難しく、横断歩道の設置も厳しい。現状では歩行者注意の看板等を設置し対策を行う。一部低縁石部分があるためその幅を広げて歩行者が渡りやすくする対策も検討。

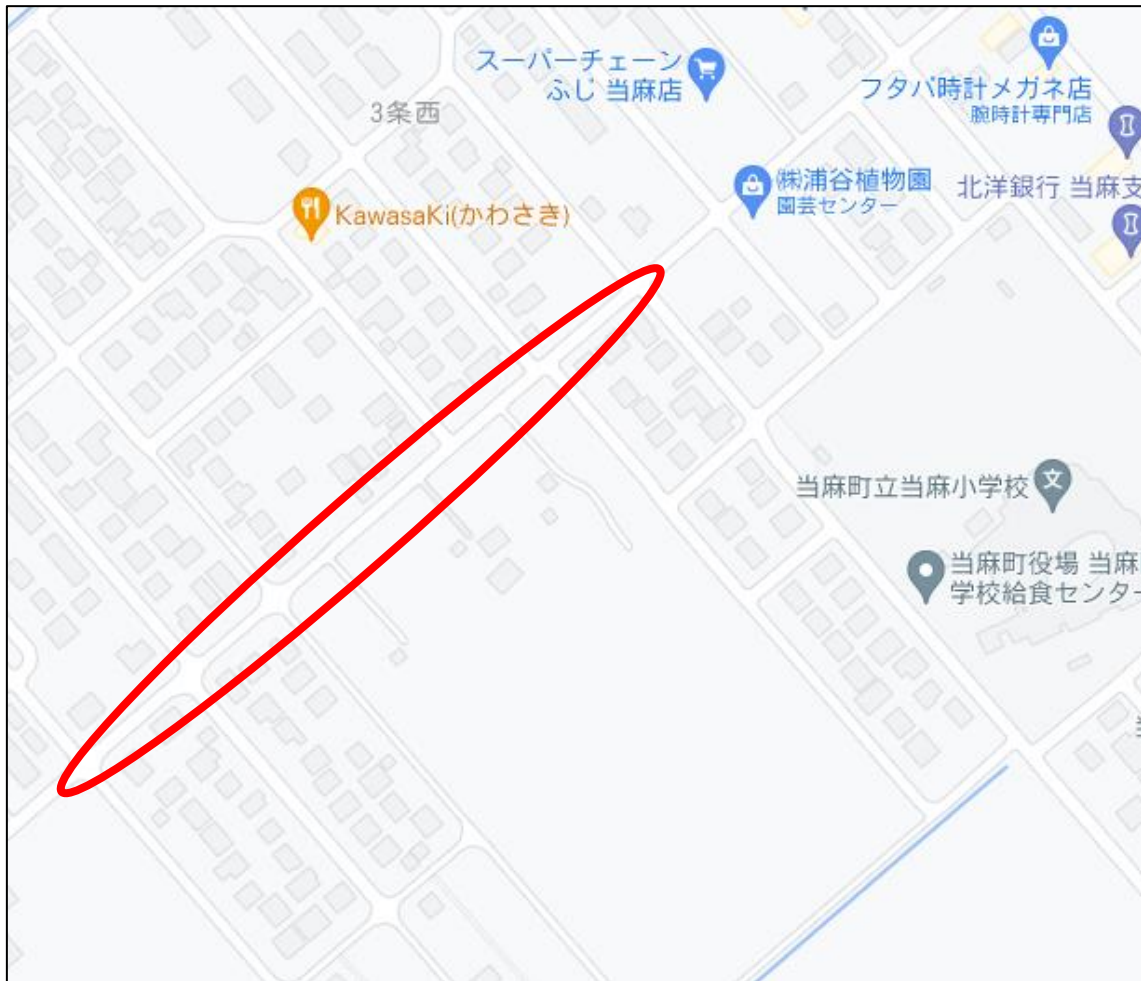
当麻小学校通学路点検箇所図③

○両住宅地を行き来する人が多いが横断歩道がない

横断歩道の設置については条件が整えば可能だが、現状使用人数がどのぐらいいるのか、また、現在造成中の住宅地があるため今は設置する場所の選定も難しい。将来的には横断歩道の設置を検討する可能性もあるが、現状は交差点にドット線を引き、車側への注意喚起で対策を行う。

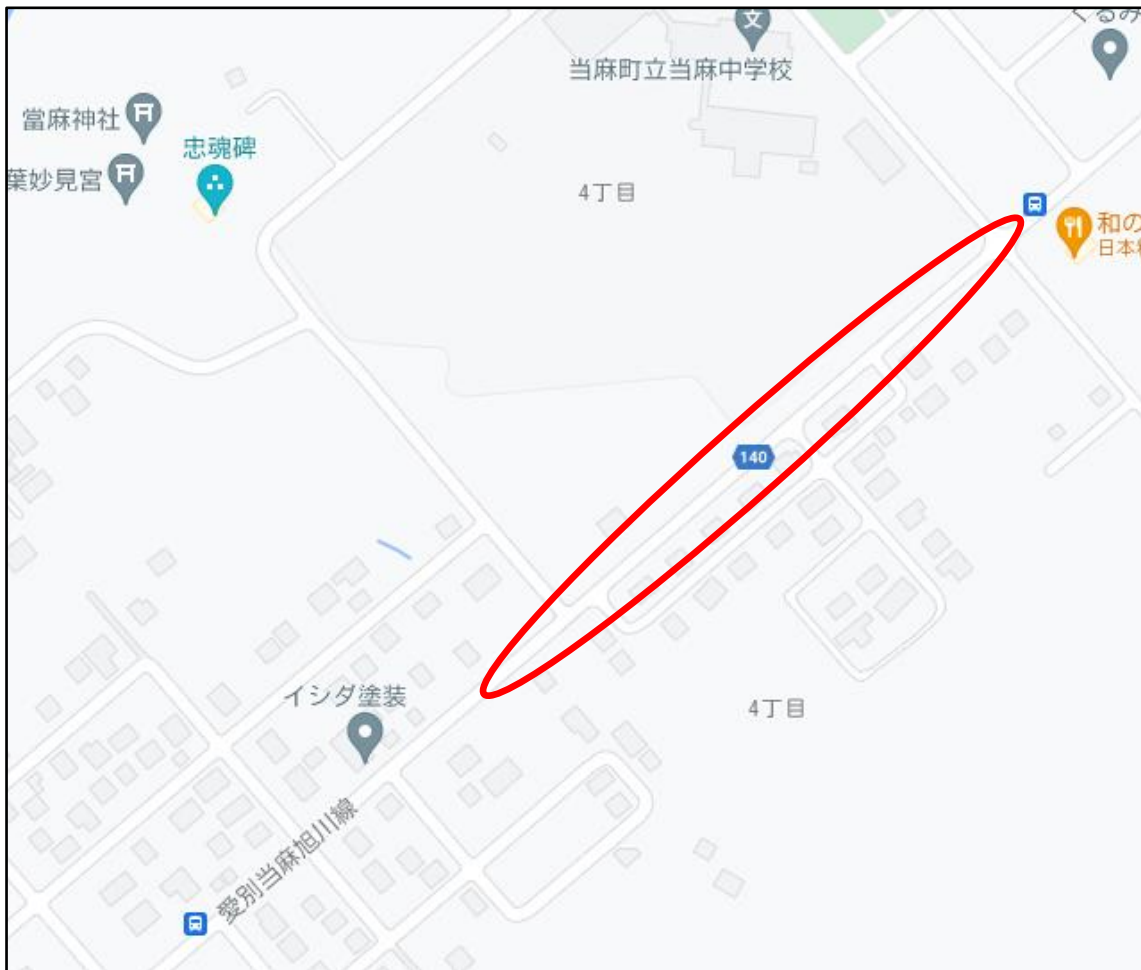
当麻小学校通学路点検箇所図④

○車通りも多くまた見通しの良い道路で速度の速い車が多い

警察による速度取り締まりを行えば効果はあるが、以前行っていた際に学校から意見があり、また、近隣住民との兼ね合いもあり現在は行っていない、抑止は難しく、現状では注意喚起のため看板等を設置し対策を行う。
